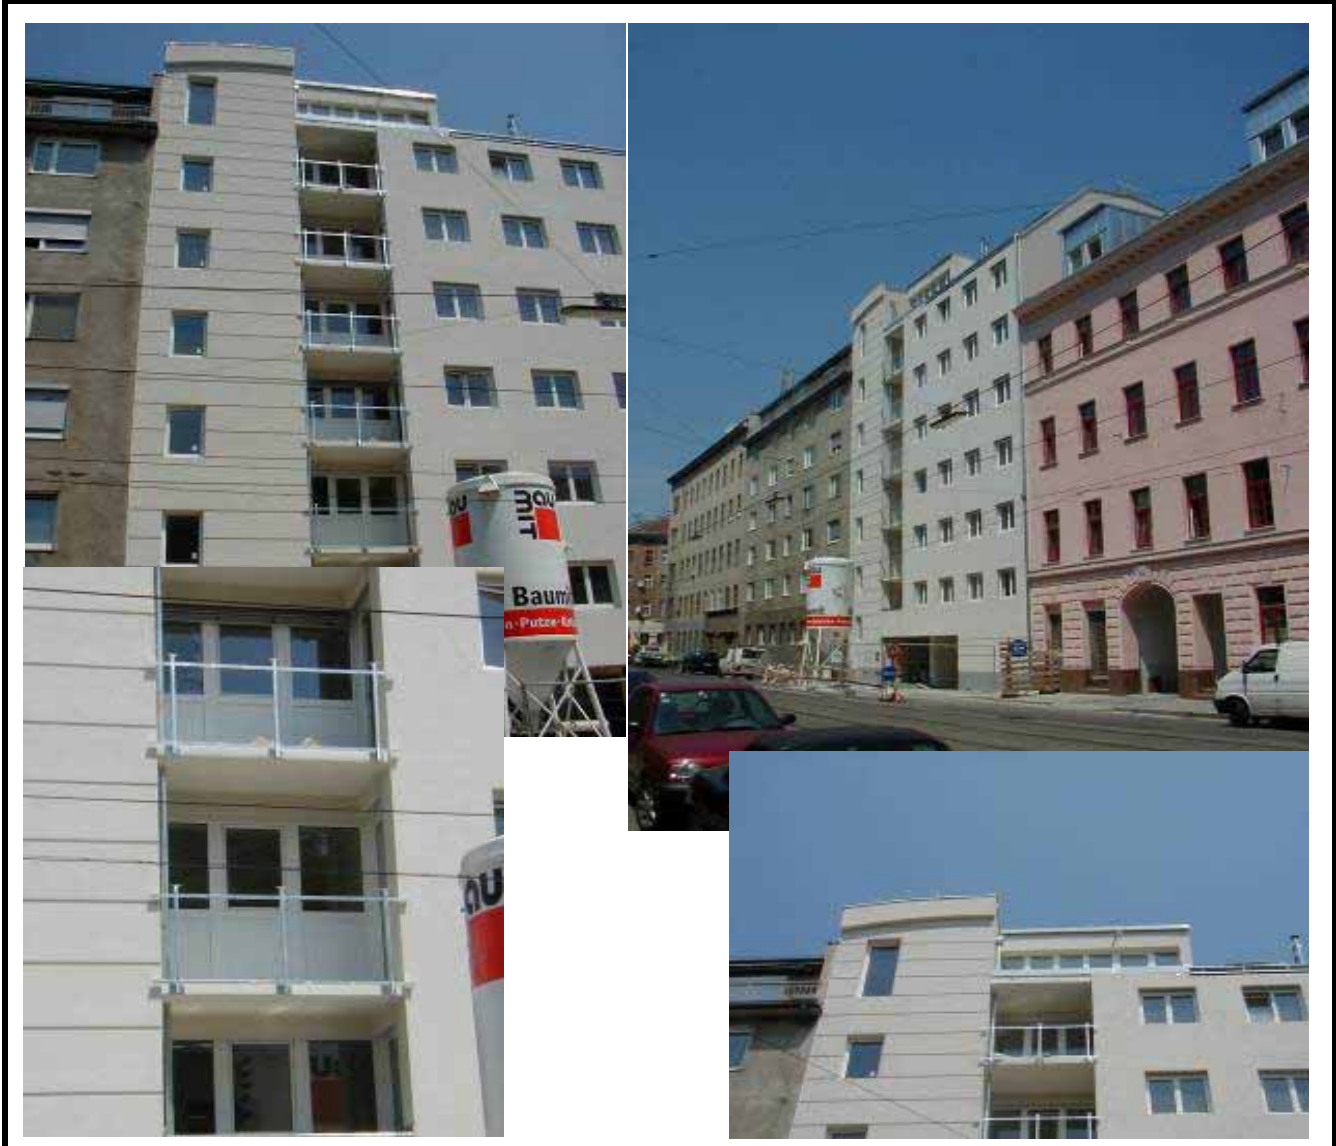
In einer Baulücke in Wien 20 wurde ein Wohnhaus mit 20 Wohnungen und einer Parkebene errichtet, im Kellergeschoß werden Einlagerräume eingebaut. Ein Lift im rechten Teil des Gebäudes ist bis ins Dachgeschoß geführt. Die Wohnungen sind von gehobenem Standard und in exklusiver Lage, nahe dem Auarten.

Es wurde in gemischter Bauweise gebaut. Es kamen vom Ziegel bis zum Stahlbeton viele gängige Baustoffe zum Einsatz. Der Keller und das Erdgeschoß sind vorwiegend in Stahlbeton ausgeführt. Ab dem 1. Stock wurden nur noch die tragenden Teile in Stahlbeton gefertigt, die füllenden Teile wurden in Ziegel gemauert. Die Fassade wurde mit VWS verkleidet und mit Kunstharzputz beschichtet. Die Fenster und Terrassentüren werden in Kunststoff ausgeführt.
