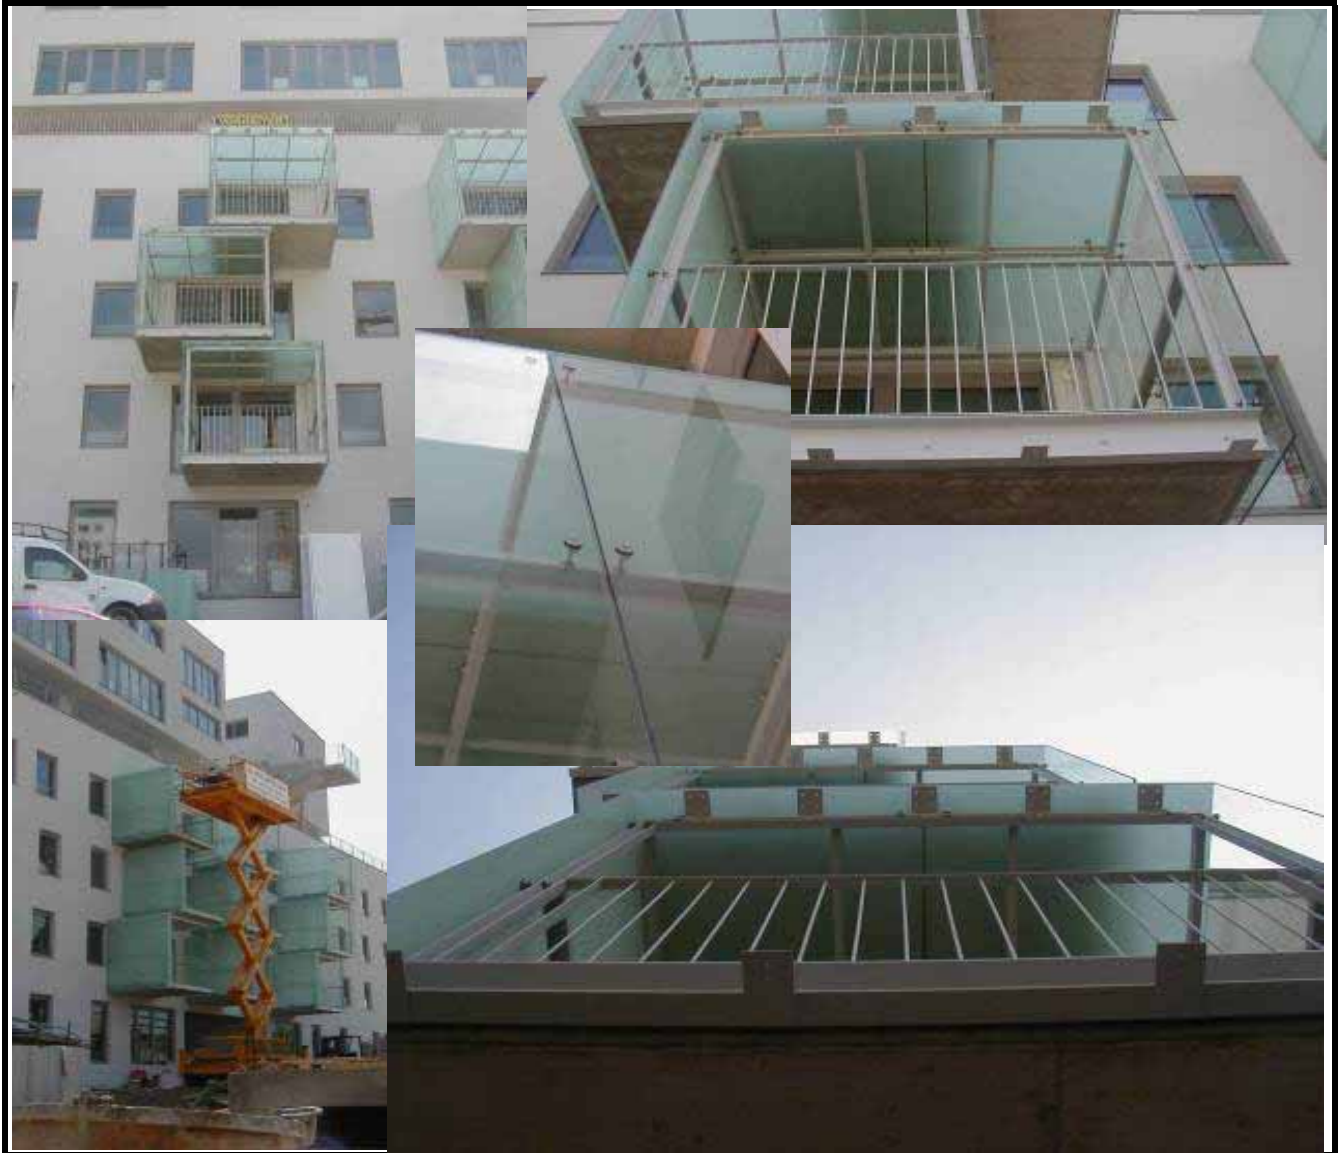
Beim Bvh. der Buwog auf der Triesterstraße wurden Wintergartenverbauten mit Stahlunterkonstruktion und Ganzglasverglasung ausgeführt. Teile der Verglasung wurden mit satinierten Folien versehen. Die Stahlkonstruktion ist in gestrichener Ausführung errichtet worden. Die Verglasung wurde in 16 mm VSG ausgeführt.

Die Stahlunterkonstruktion aus C80- Profilen ist vor Ort verschweißt und lackiert worden. Die Verglasung wurde mittels Stapler eingebracht. Die Punkthalter der Verglasung teilen sich in zwei Gruppen. Die senkrechten Scheiben sind mit Planarhaltern montiert und die Dachgläser sind mit gewöhnlichen Glashaltern (Punkthaltern) montiert. An der Frontseite wurde eine dreiflügelige Schiebeanlage ausgeführt.

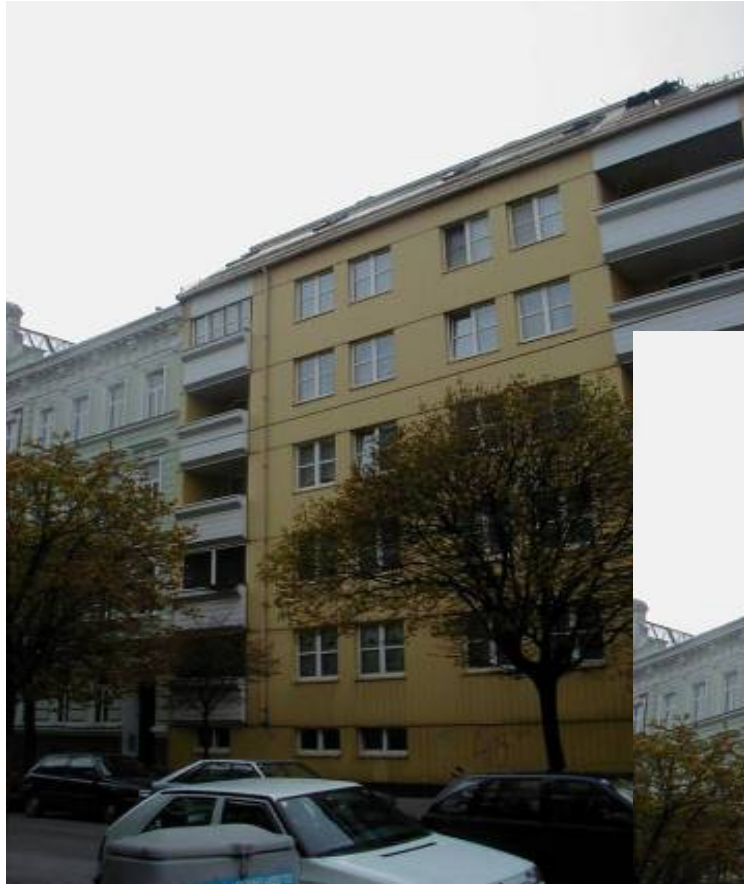
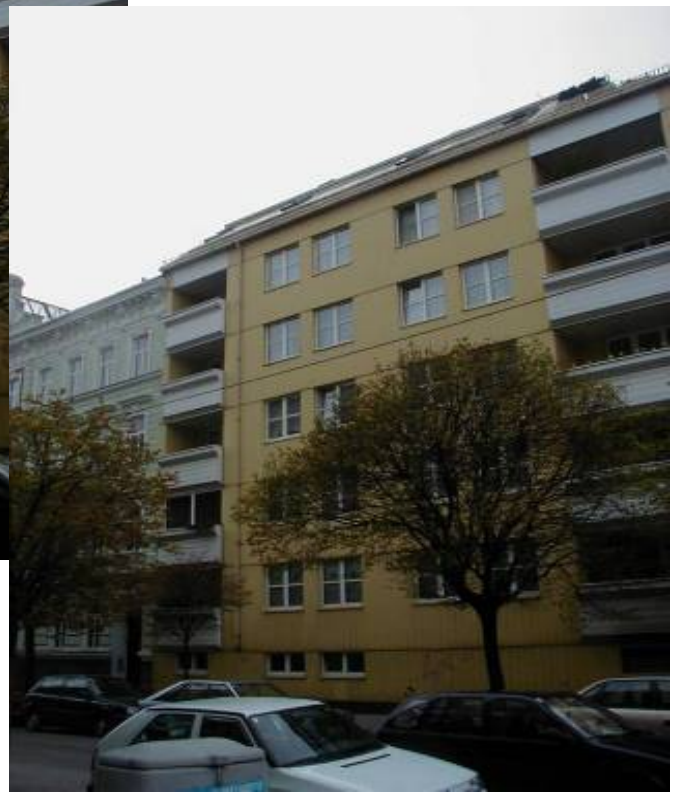
Fam. Rudolf hatte den Wunsch, ihre Loggia zu verbauen um die störenden Schneeverwehungen und den häufigen Schmutz auf der Loggia zu vermeiden.

Die Fensterelemente wurden im System Schüco R65 ausgeführt Die Konstruktion ist pulverbeschichtet und mit Isolierglas verglast.

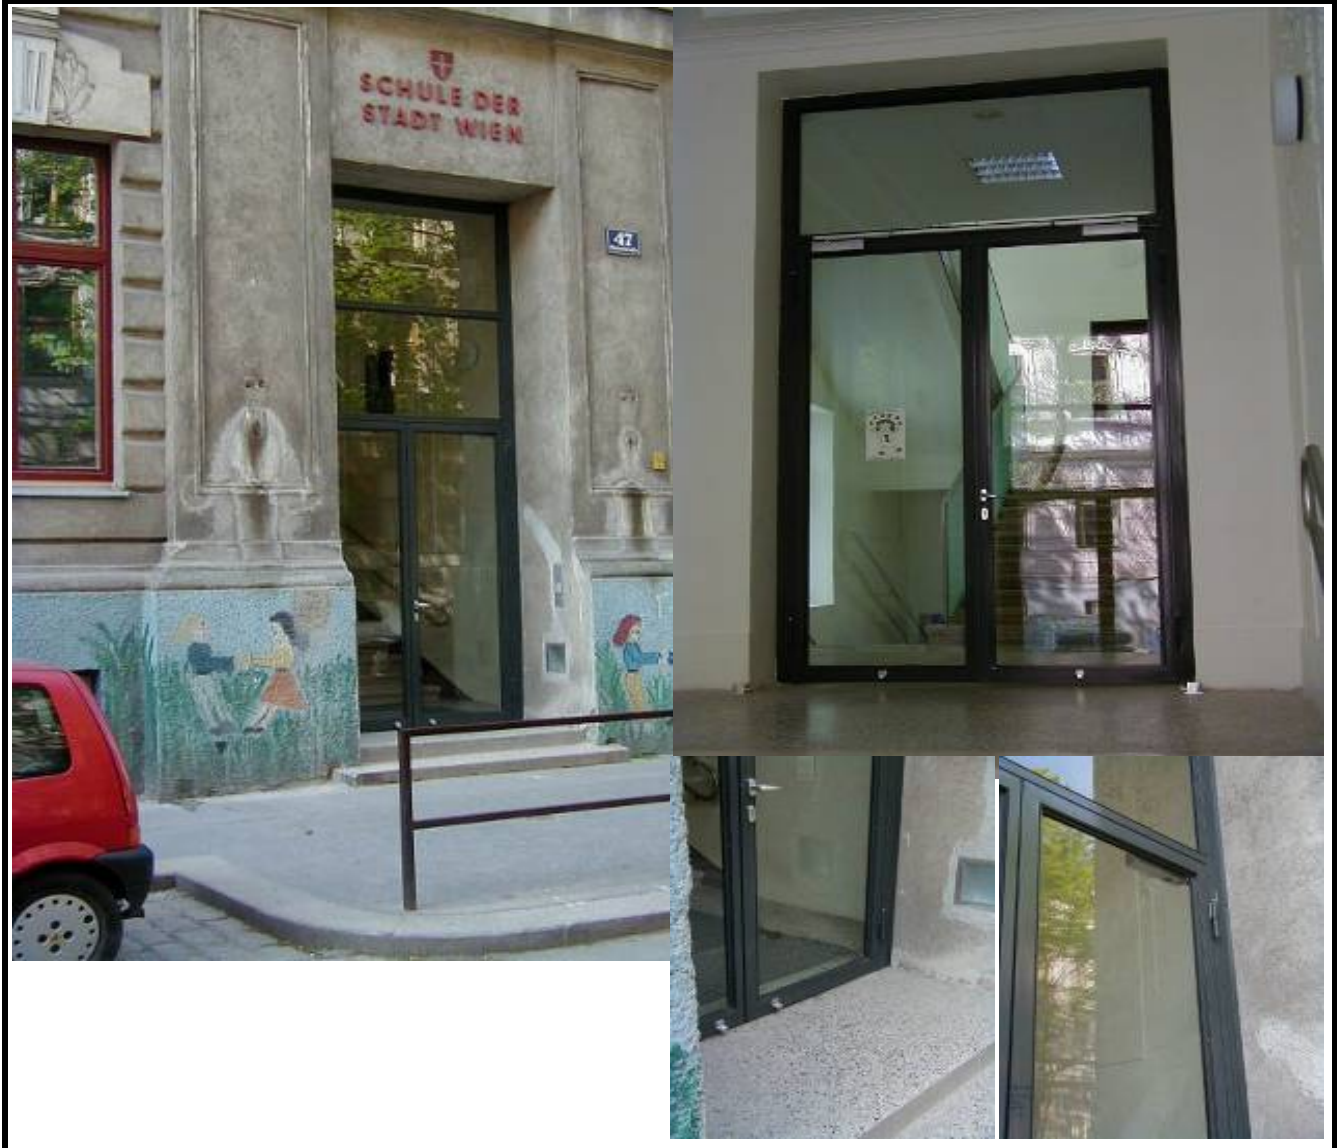
Im Zuge der Umbauarbeiten in der Volksschule Meiselstraße wurden auch die Eingangsportale auf den neuesten Stand der Technik gebracht und durch neue Aluportale mit Schließanlage und Panikfunktion ersetzt.

4 Portale Profilsystem Schüco R65 mit Schließfolgeregelung, Panikfunktion, formschönen Rollenbändern und Oberlichtern. Alle Portale sind Pulverbeschichtet und mit Sicherheitsglas verglast.

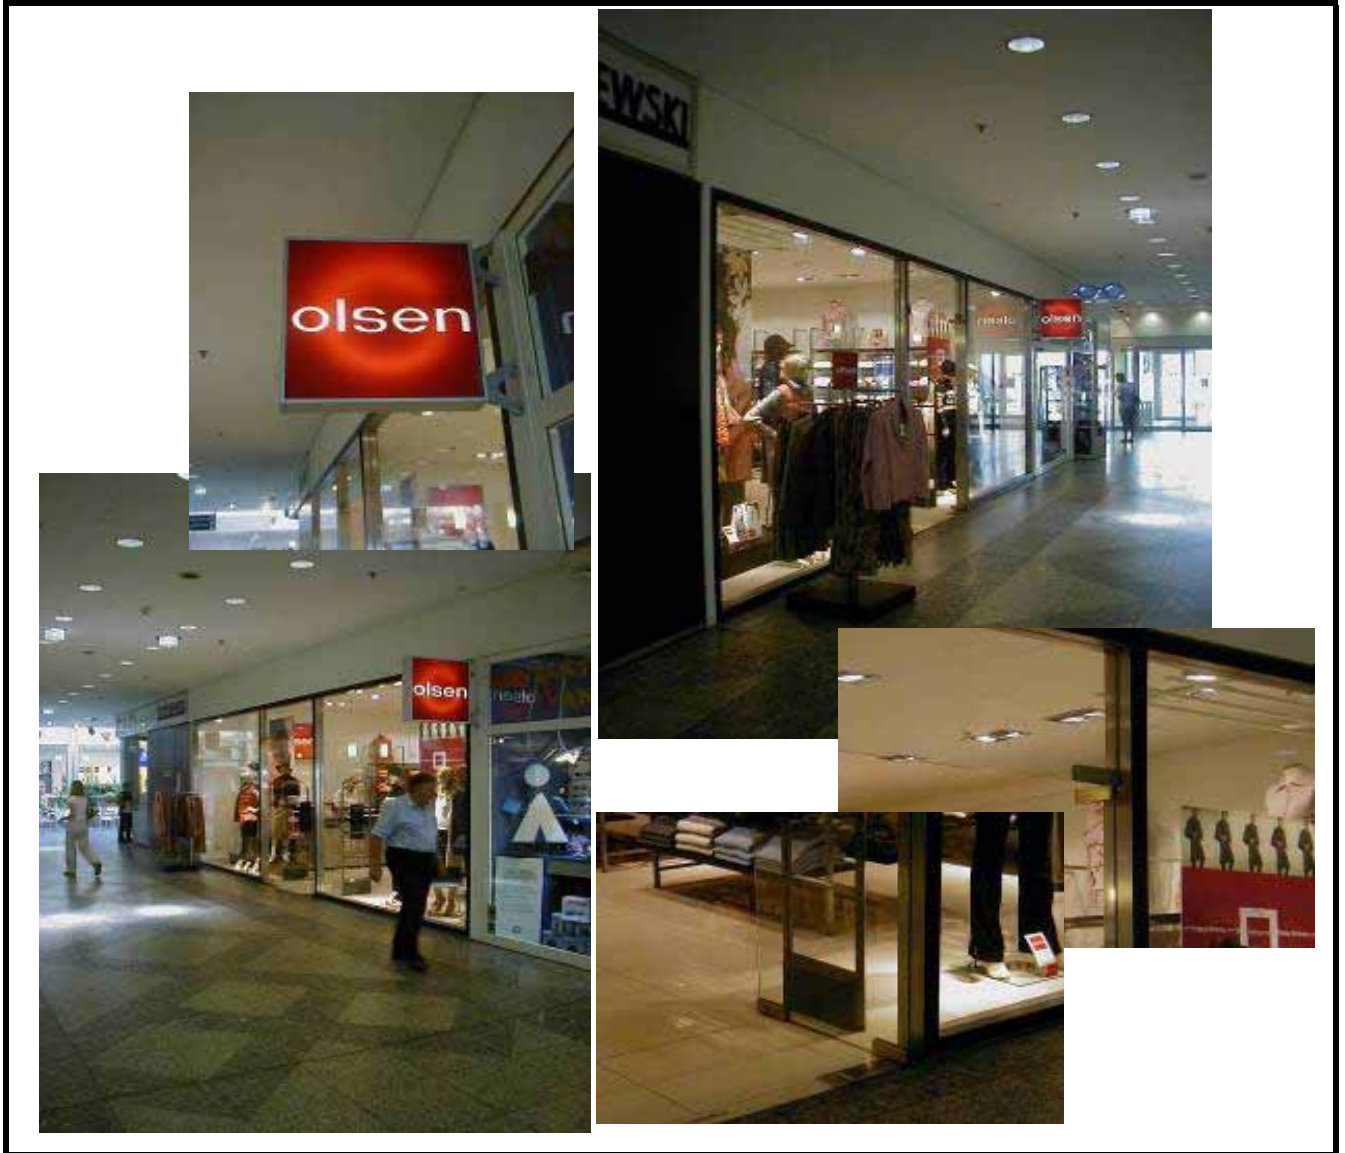
Im Zuge des Umbaus des Geschäftslokales der Firma Unix in der SCN wurde ein Ganzglas Portal mit einer zweiflügeligen Ganzglastüre ausgeführt.

Eine Stahlrohrunterkonstruktion dient dem Portal als Grundlage. In der Mitte wurde eine Ganzglastür mit aufgesetzten Beschlägen ausgeführt. Die Verglasung wurde aus ESG gefertigt.

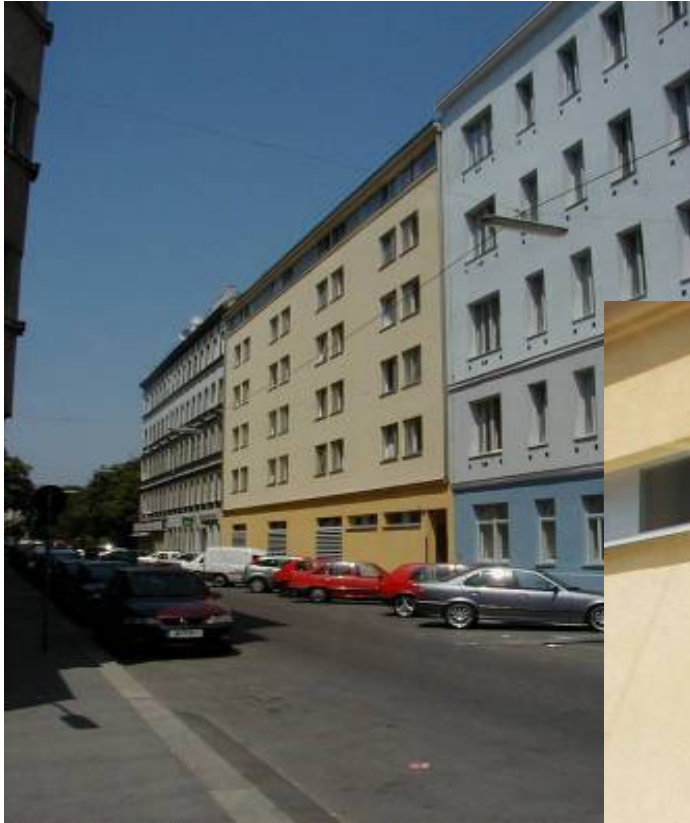
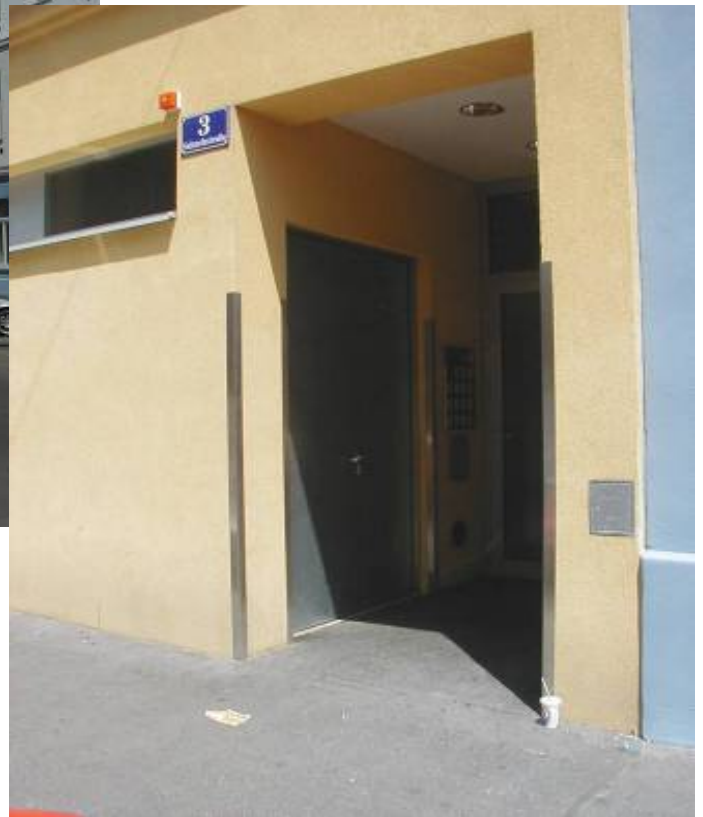
Im Zuge der Umbauarbeiten in der Seniorenresidenz wurden auch die Eingangsportale und ein Zwischenwandportal auf den neuesten Stand der Technik gebracht und durch neue Aluportale mit Schließanlage und Panikfunktion ersetzt.

Portale Profilsystem Schüco R65 mit Schließfolgeregelung, Panikfunktion, formschönen Rollenbändern und Oberlichtern. Alle Portale sind pulverbeschichtet und mit Sicherheitsglas verglast.

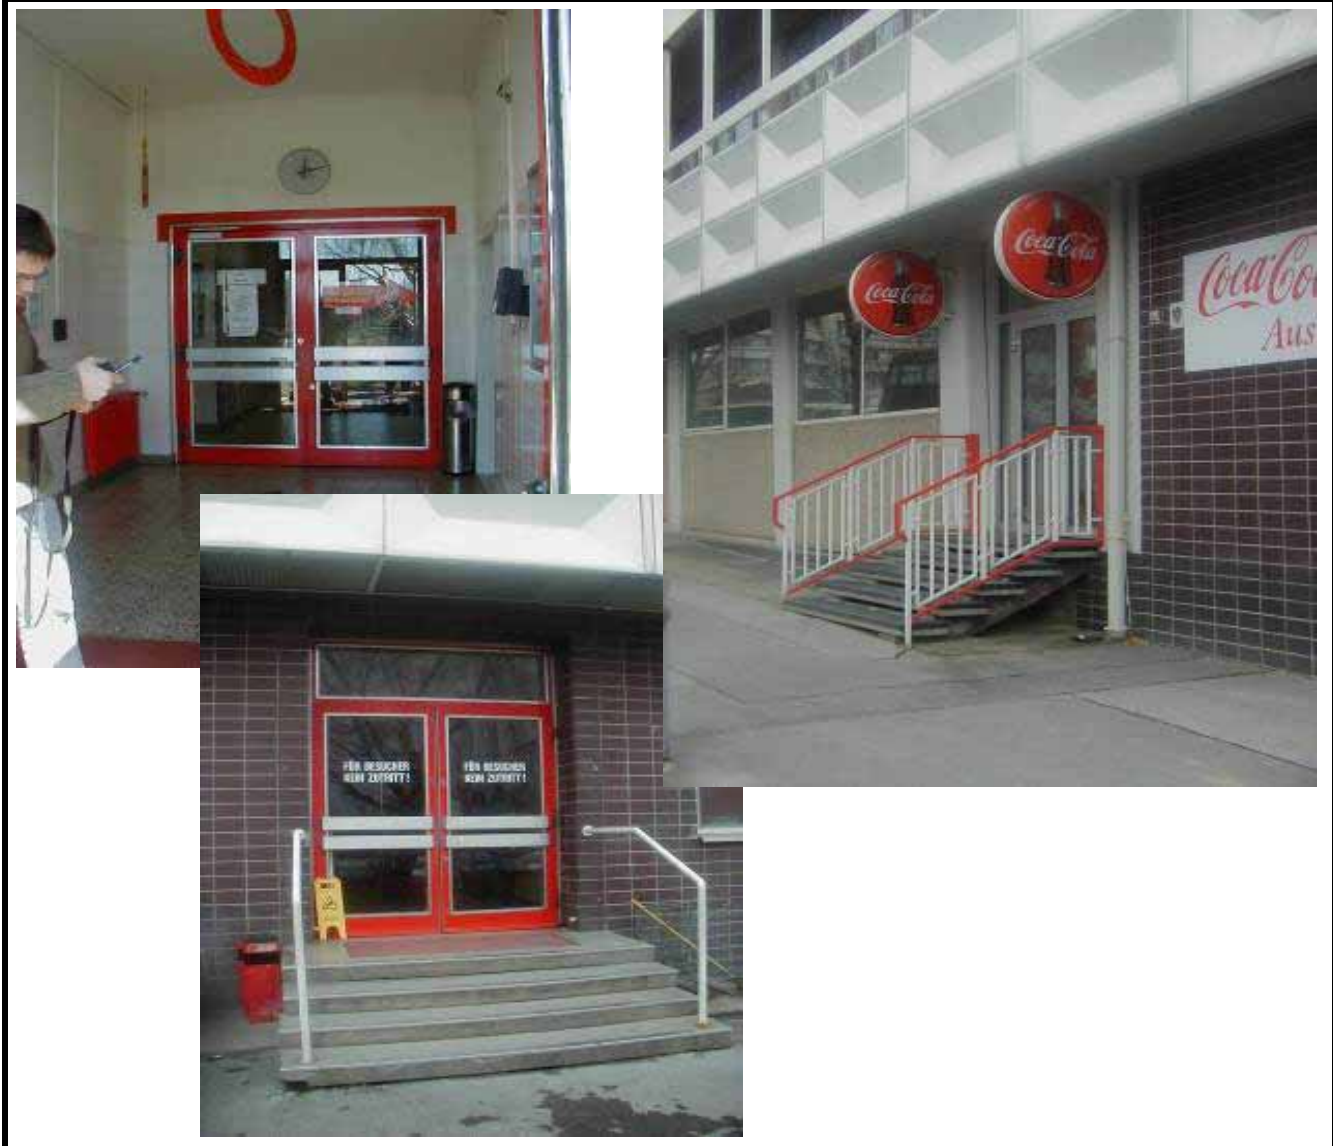
Im Eingangsbereich in der Produktion wurden neue Portale und ein Vordach errichtet.

Portale Profilsystem Schüco R65 mit Schließfolgeregelung, Panikfunktion, formschönen Rollenbändern und Oberlichtern. Alle Portale sind pulverbeschichtet und mit Sicherheitsglas verglast. Die Schiebeelemente sind von der Firma M-Systems mit E-Antrieb ausgeführt worden.

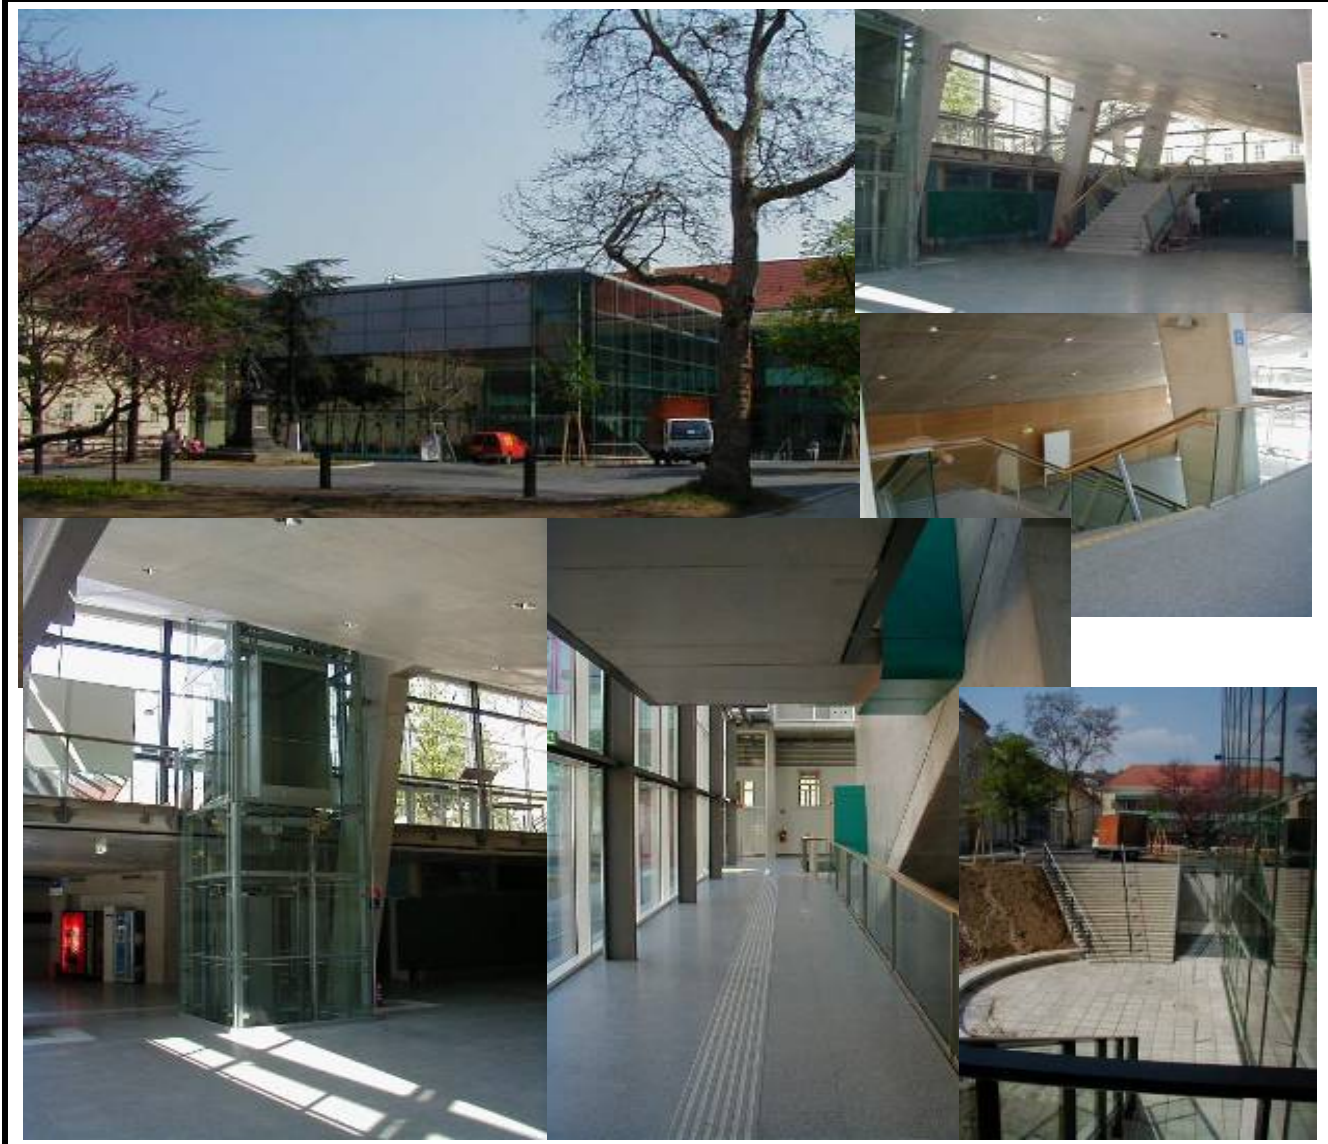
Im Hof 1 wurde eine Erweiterung des Studiengeländes vorgenommen. Es wurden zwei neue Hörsäle mit Aula und Nebenräumen errichtet. Auf die Anbindung an den historischen Bestand wurde im besonderen Bedacht genommen.

Die Vielfältigkeit der Stahlkonstruktionen ist in kurzer Form kaum zu beschreiben. Daher nur eine stichwortartige Aufzählung der geleisteten Arbeiten.

Gitterroste mit Unterkonstruktion, Geländer, Liftschachthumhausung mit Glasverkleidung, Schleusen und Wandkonstruktionen, Brandschutzelemente mit Fixverglasung und Fensterflügeln, Portalkonstruktionen mit Oberlichtern, Verdunkelungselemente mit E-Antrieb, Verblechungen, Stahlstiegen und diverse Verkleidungen.

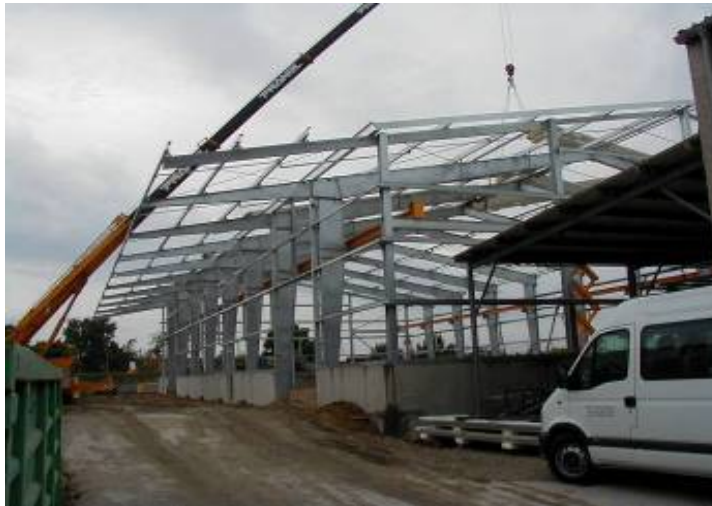
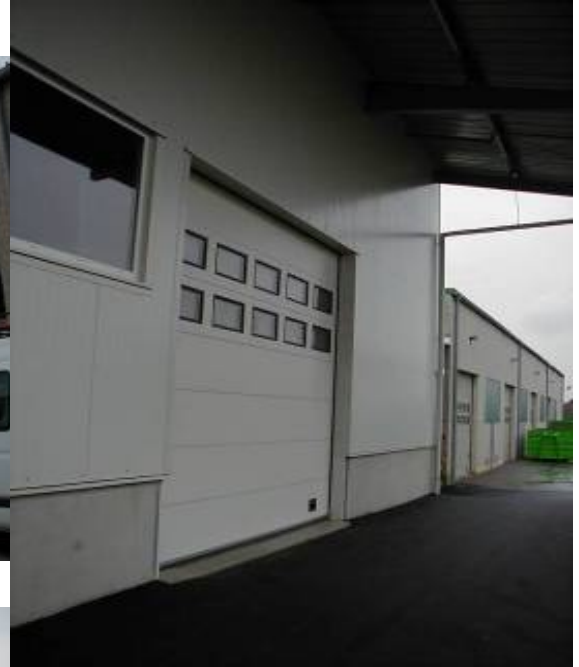
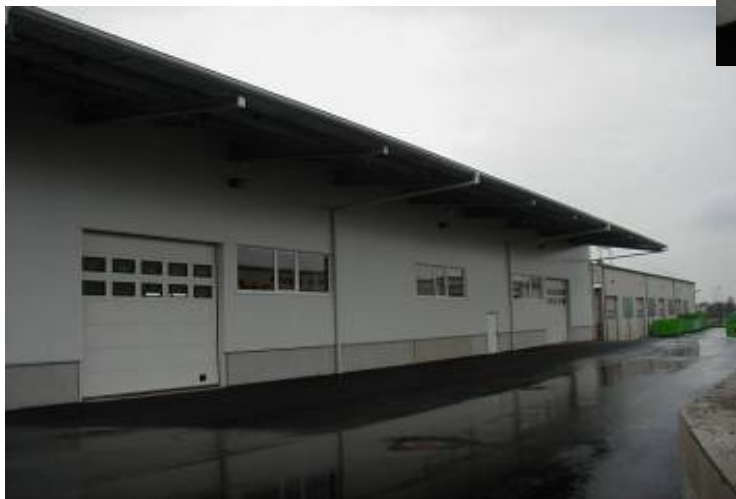
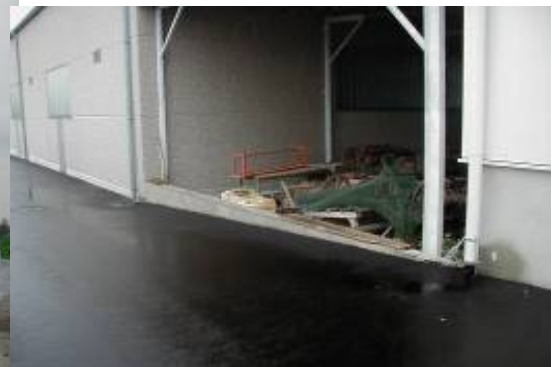
Auf einem Betriebsgrundstück in Schwechat wurde neben einer bestehenden Lager- und Arbeitshalle eine weitere Lagerhalle mit Kranbahn gebaut.

Die Stahlunterkonstruktion wurde mit Wärmedämmpaneelen ummantelt. Der Sockel wurde auf ca. einen Meter aufbetoniert und bei den Rolltoren unterbrochen. Die Fundierung wurde mittels Bohrpfehlen gelöst, da sich auf dem Grundstück ein ehemaliger Flußlauf befindet und der Boden nicht ausreichend tragfähig ist.

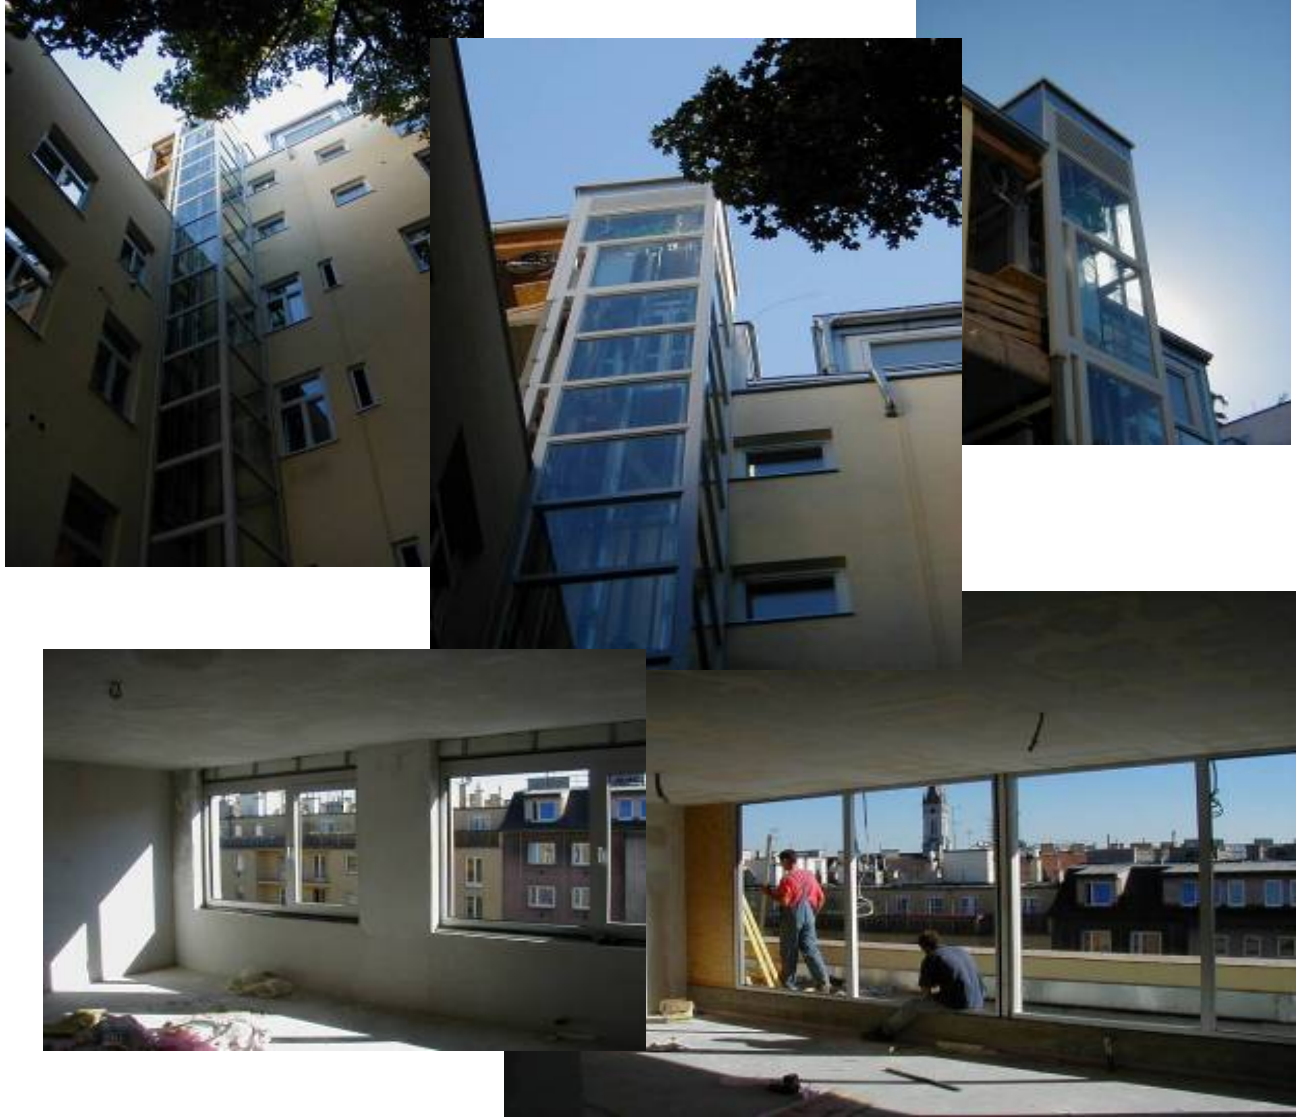
In der Juchgasse 6 wurde das Dachgeschoss ausgebaut. In Folge dessen wurde im Hof ein neuer Lift errichtet. Die Fenster im DG wurden als Hebeschiebeelemente ausgeführt. In den anderen Stockwerken kamen Fixteile und Drehkippenfenster zum Einsatz.

Die Fenster wurden im System Schüco ausgeführt. Der Stahllift wurde aus FRR gefertigt. Auf Grund der Platzsituation mußte der Lift vor Ort zusammengebaut werden.

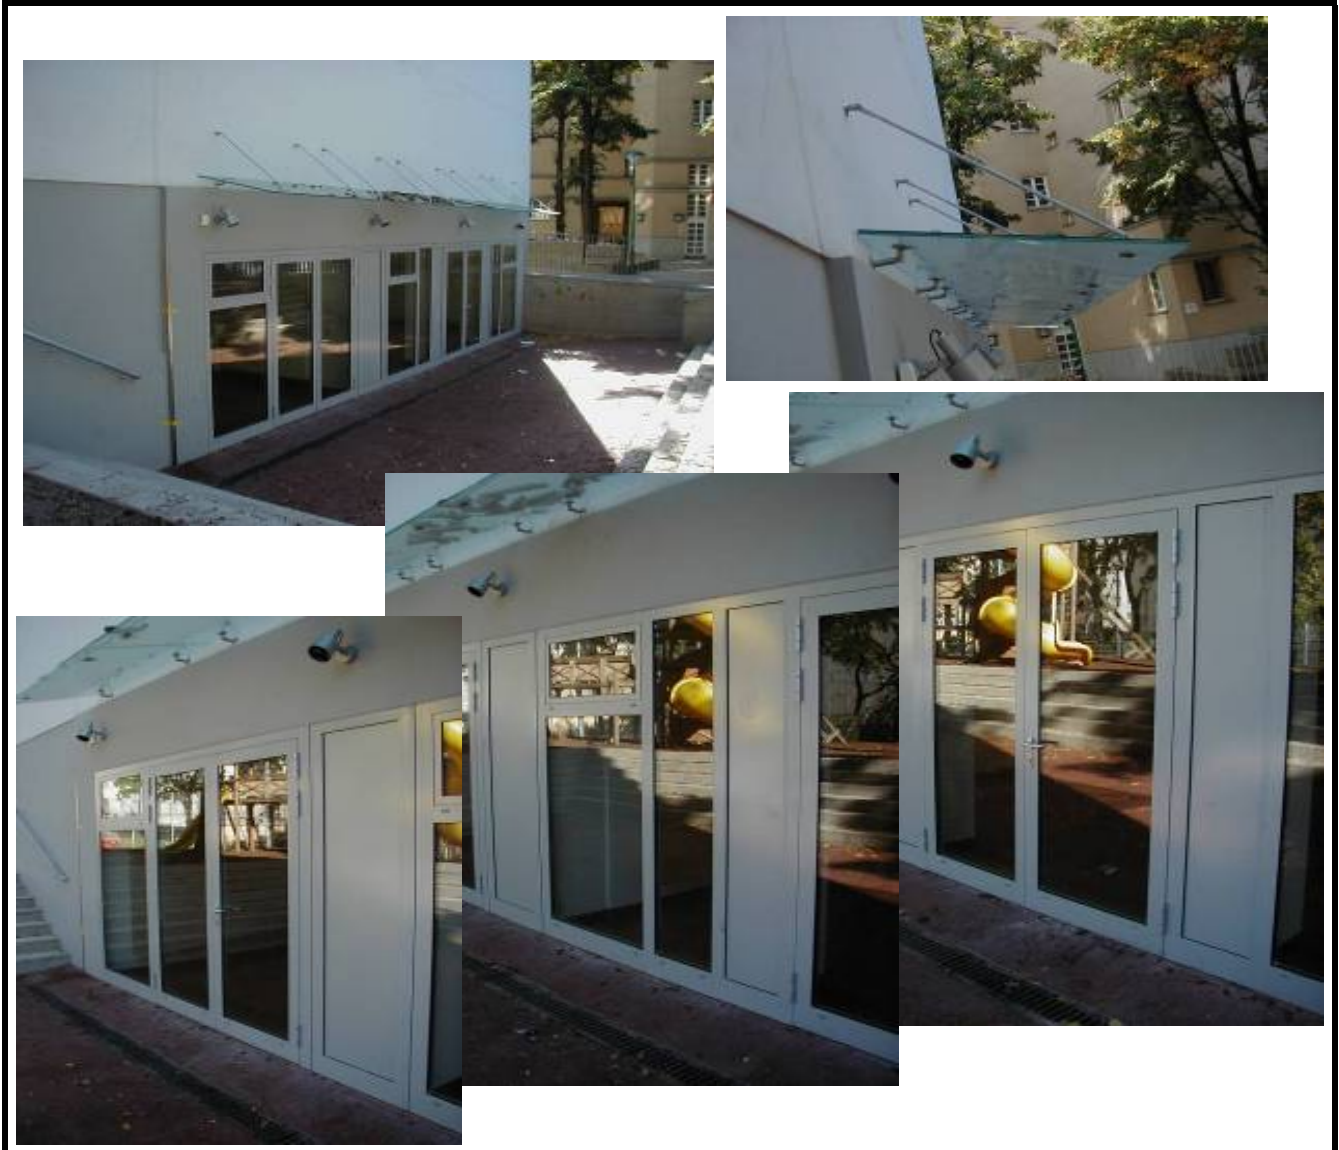
Bei den Umbauarbeiten in der Hauptschule wurde ein Aluportal errichtet.

Das Portal wurde mit dem Profilsystem Schüco R65 ausgeführt. Das Portal ist pulverbeschichtet und mit Sicherheitsglas verglast. Die Türen sind mit Panikfunktion ausgestattet.

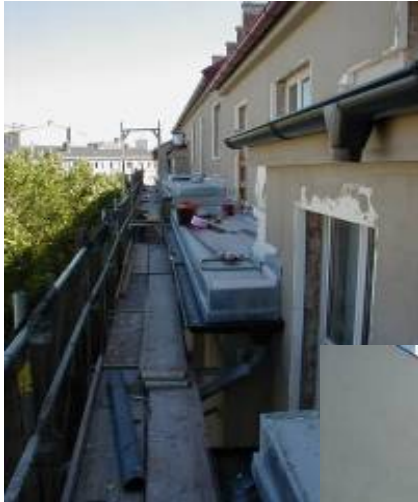
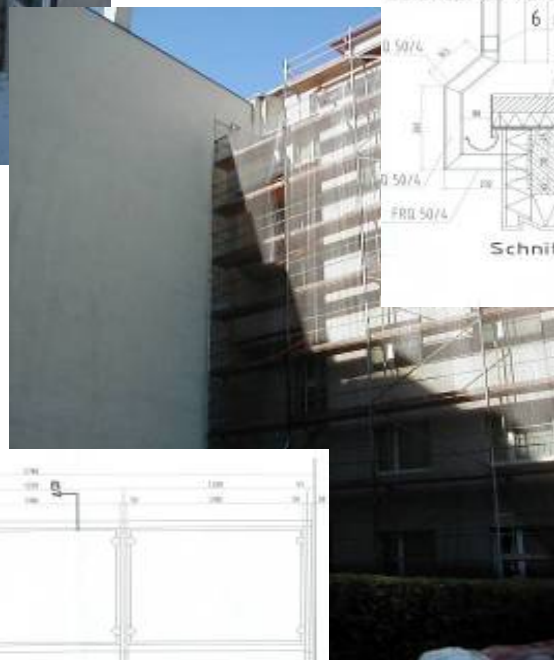
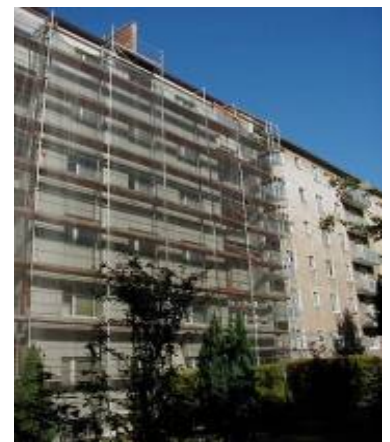
In Wien 10, Trammbauergasse 6-8 wird ein Altbau komplett von der Fa. Seidl saniert. Unter anderem werden bei den Loggias und im Dachgeschoss bei den Terrassen die Geländer erneuert.

Aus Formrohren und Blechen werden neue Geländer im Bereich der Loggien und Terrassen gefertigt und montiert. Die Geländerfüllungen werden mittels Maxplatten ausgeführt.

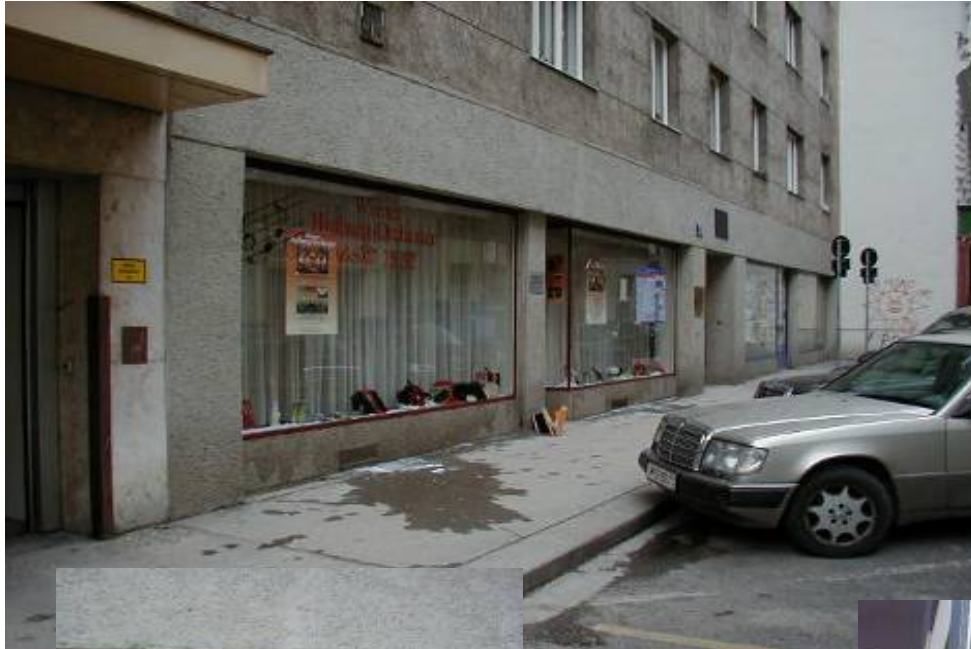
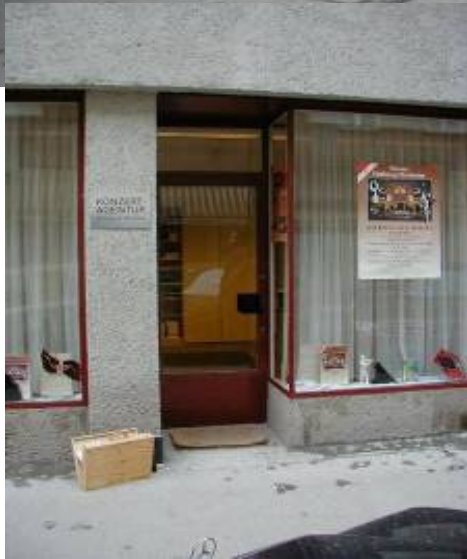
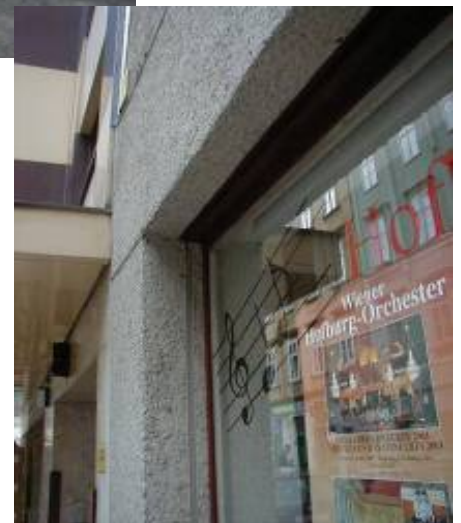
Im Zuge der Umbauarbeiten wurde ein neues Geschäftsportal errichtet.

Die Unterkonstruktion besteht aus Formrohren, die im Fassadenputz eingeputzt sind, sichtbar soll nur die Glasfläche sein. Aufgrund der Größe und der Glasausdehnung wurden die Glasfelder geteilt und mit Silikonfugen abgedichtet.

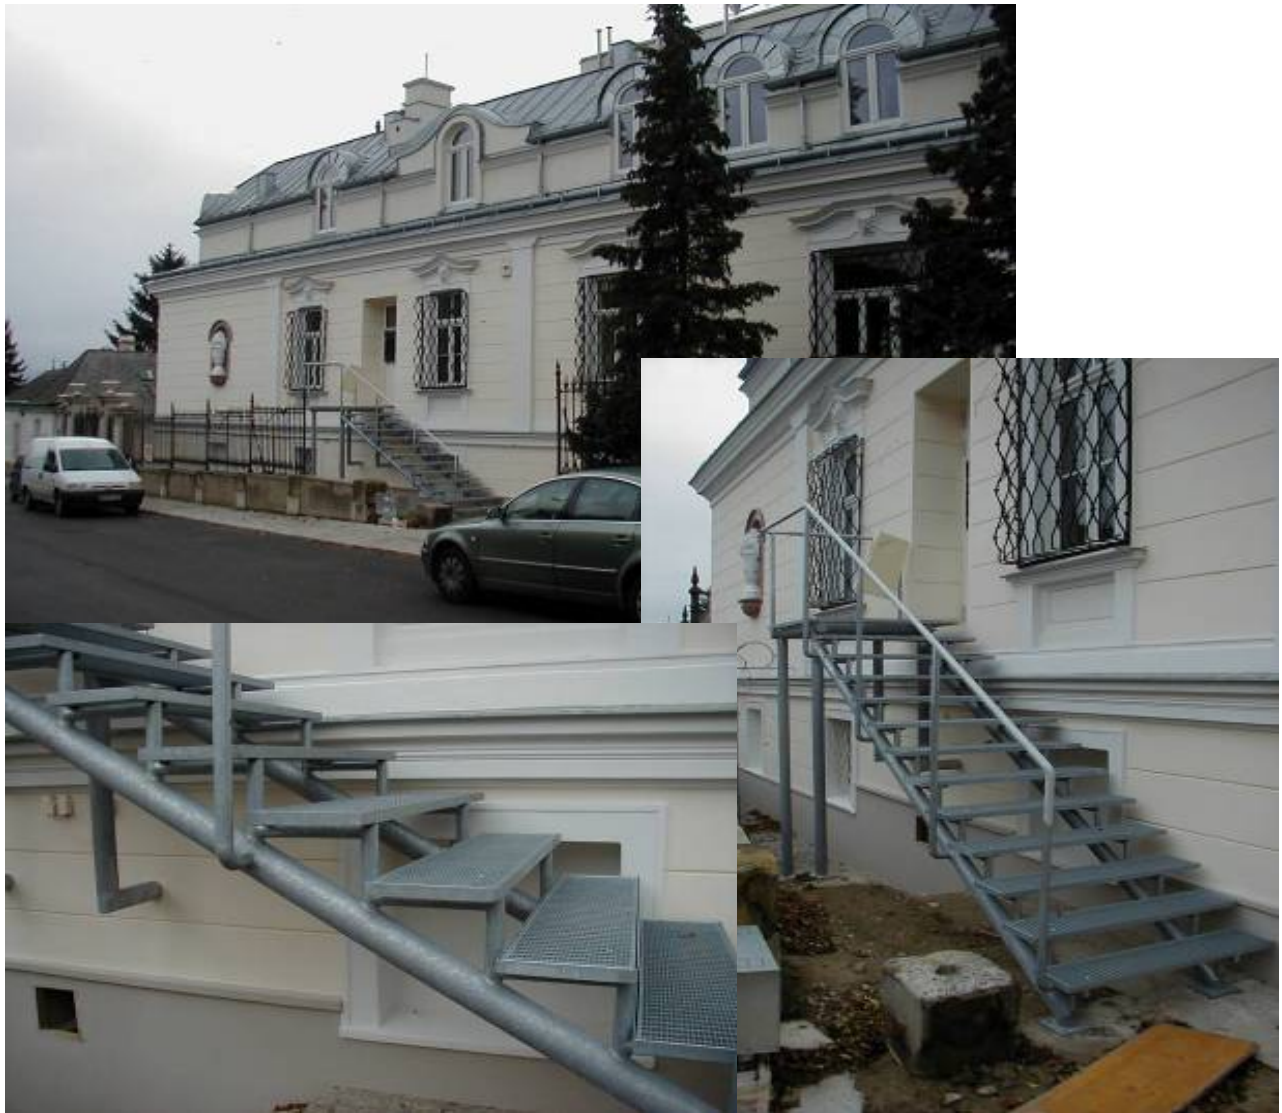
Beim Neubau der Villa kommen diverse Stahlbauarbeiten zur Ausführung. Die Planung der Innen- und Aussenstiegen sowie der Geländer wurde von uns durchgeführt.

Geländer: Die Steher sind eine Flachstahlkonstruktion, die das Brüstungsglas in einem Glasfalz aufnehmen. Der Handlauf ist aus einem Rohr gefertigt.

Stiegen: Die Unterkonstruktion besteht aus Formrohren, die Trittstufen wurden aus Gitterrosten gefertigt und die Geländerkonstruktion wie zuvor beschrieben.
